事業用自動車事故調査報告書の公表について

大型乗合バスの衝突事故（東京都新宿区、横浜市都筑区）

大型乗合バスの追突事故（北九州市小倉北区）

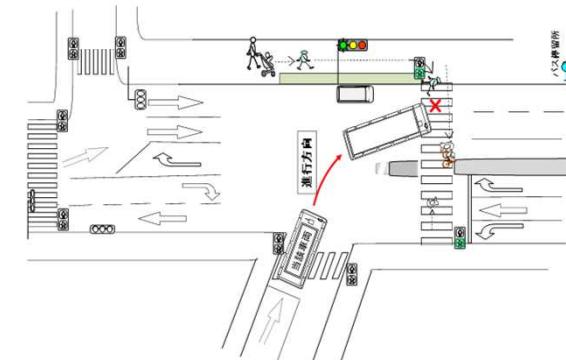
事故地点見取図Ⅰ

概要：東京都新宿区の十字路交差点において、乗合バスが乗客5名を乗せて運行中、青信号に従い右折する際、横断歩道を車両左側から横断していた幼児に衝突。この事故により、幼児が死亡。

【事故原因Ⅰ】 ○動静不注視：横断歩道へ向かって進行している被害者を認知していたが、被害者が横断歩道上へ進入するおそれを予測せず、車両右側から進行してくる歩行者等に注意が偏り、横断歩道上に車両左側から進入しようとしている被害者を認知できず。

【再発防止策】 ○横断歩道の周辺における歩行者等の確認の徹底 →運転者

(共通) ○右左折時における横断歩道手前での一時停止の徹底 →運転者

○ドライブレコーダーの映像の確認や添乗調査、街頭指導により、右左折時における横断歩道手前での一時停止が不十分な運転者に個別指導するなどきめ細かな指導・教育の徹底 →運行管理者

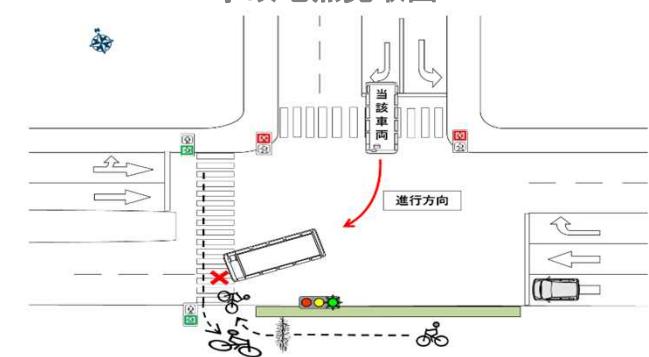
事故地点見取図Ⅱ

概要：神奈川県横浜市都筑区の丁字路交差点において、乗合バスが乗客6名を乗せて運行中、青信号に従い右折する際、横断歩道を車両左側から自転車で横断していた児童に衝突。この事故により、児童が死亡。

【事故原因Ⅱ】 ○安全不確認：横断歩道へ向かって進行している被害者を認知しておらず、車両右側から進行してくる歩行者等に注意が偏り、横断歩道上に車両左側から進入しようとしている被害者を認知できず。

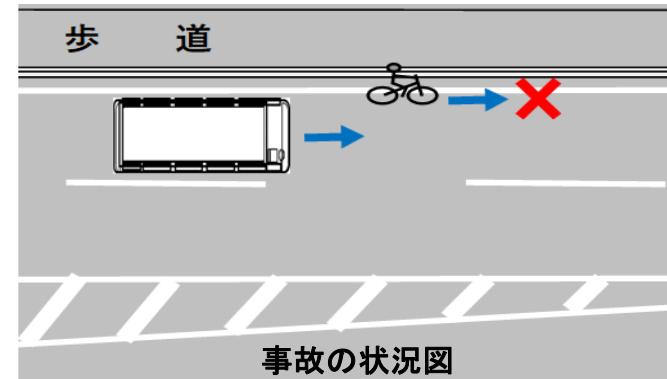
事故の状況図

- ・日時：令和3年8月28日 午後8時14分頃
- ・概要：乗合バスが、乗客23名を乗せて片側2車線の直線道路の第一通行帯を運行中、前方を同一方向に走行していた自転車に追突。

この事故により、自転車に乗っていた女性が死亡。

- わき見運転による前方不注意
 - ・夜間は昼間と比べて自転車が少ないと思い込んでいたため前方に対する注意が不十分となり、さらに、対向車線を走行してきた同社バスを注視し続けて運転。
- 不十分な指導教育
 - ・走り慣れた経路であっても油断しない、夜間は前方の見通しが悪くなるため十分な車間距離をとるなど、自転車や夜間走行に関する注意事項や危険予測・回避についての指導教育は実施しているものの、これらの指導内容が理解され、徹底されているかについて、添乗調査やドライブレコーダーの映像記録を活用した個別指導が不十分。

- 添乗調査やドライブレコーダーの映像記録により、運転者がわき見運転に繋がる行為を確認した場合は、速やかに個別指導を実施。 →運行管理者
- 対話型や実車等を用いた体験型の運転者教育を実施し、さらに、指導内容の理解度を確認。 →運行管理者

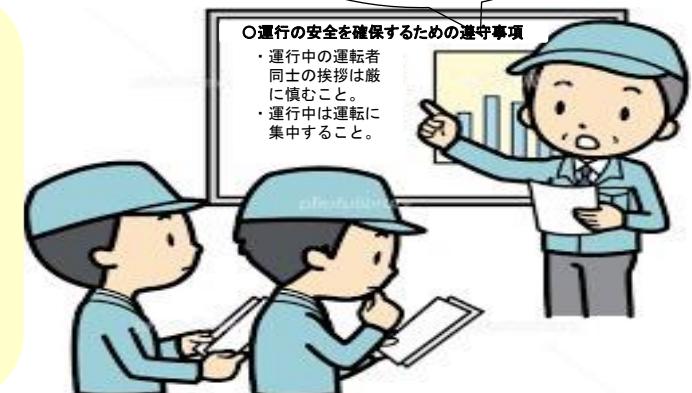
わき見運転は厳禁です。

○ 運行の安全を確保するための遵守事項

- ・運行中の運転者同士の挨拶は厳に慎むこと。
- ・運行中は運転に集中すること。

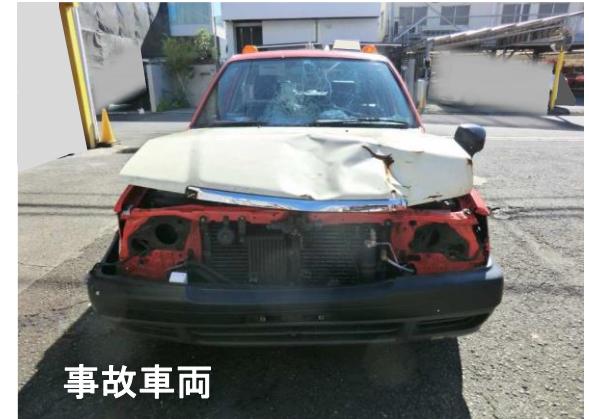
事故車両

- 日時：令和3年1月4日 午後7時1分頃
- 概要：タクシーが乗客1名を乗せて運行中、進路前方の赤信号の交差点に進入し、横断歩道を青信号に従い横断していた歩行者に次々と衝突。

この事故により、歩行者のうち1名が死亡、4名が重傷、1名が軽傷。なお、タクシー運転者は、意識朦朧状態で病院に搬送され、「くも膜下出血」と診断されたものであり、その後転院するも、最後まで意識を回復することなく、約3ヵ月後に死亡。

- 運転者
 - ・ 運行中、身体に異常を感じた後も運行を継続
- 事業者・運行管理者
 - ・ 健康起因事故の防止に係る会社全体の関心の低さ
 - ・ 運行中に身体の異常を感じた場合における連絡方法等、運行中止を実行するための具体的な運用手順等が未整備
 - ・ 運転者に対する指導・教育における、当該教育の効果を高めるための工夫等の不足
 - ・ くも膜下出血の危険因子を抱えた運転者に対する健康管理が不適切

- 健康起因事故の防止に関する会社全体の関心を高めるための取組徹底→事業者
- くも膜下出血の危険因子を抱えた運転者について、始業点呼時に血圧の状態や服薬の状況等の確認→運行管理者
- 運行中止に関する具体的な手順の整備→運行管理者
- 実際の事態を想定した訓練やグループミーティングの実施→運行管理者
- 脳健診の積極的な受診勧奨→事業者

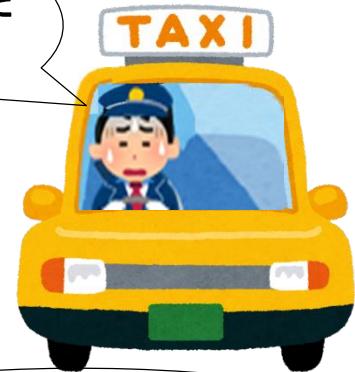
運行中

✖
身体に異常を感じた
後も運行を継続

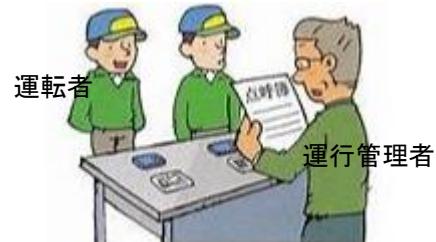
点呼

血圧はどうでしたか？
薬は飲みましたか？
